DIJAGNOSTICIRANJE UZROKA DEGRADACIJE ŠUPLJIH OPEČNIH BLOKOVA UGRAĐENIH U STROPNU ARMIRANOBETONSKU KONSTRUKCIJU

DIAGNOSING THE CAUSES OF CLAY HOLLOW BRICKS DEGRADATION EMBEDDED IN THE REINFORCED CONCRETE CEILING

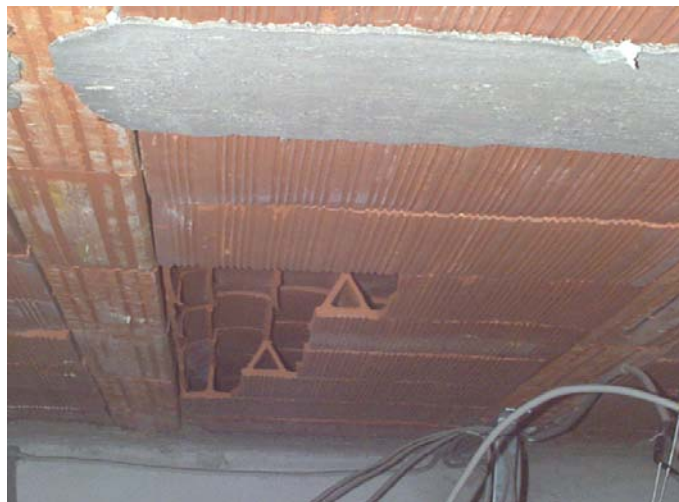
Na stropnoj konstrukciji, u koju su među armiranobetonskim nosačima bila ugrađena punila od šupljeg opečnog bloka, četiri godine poslije ugradnje utvrđena su znatna oštećenja. Ugrađen šuplji opečni blok u stropu bio je oštećen – napukao. Spajanje pukotina u zoni naprezanja stropne konstrukcije na nekim mjestima je uzrokovalo otpadanje dijelova šupljeg opečnog bloka. Primjer takvog oštećenja prikazan je na slici 1.

Slika 1 - Tipično oštećenje na stropu

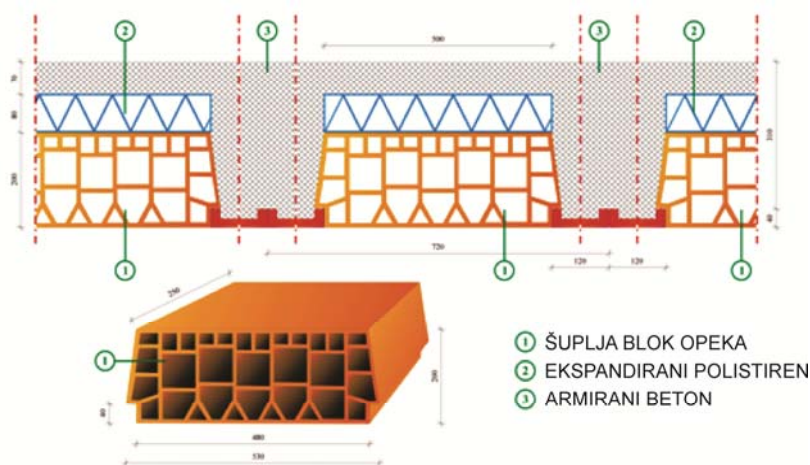
Slika 2 - Primjer izvedene stropne konstrukcije

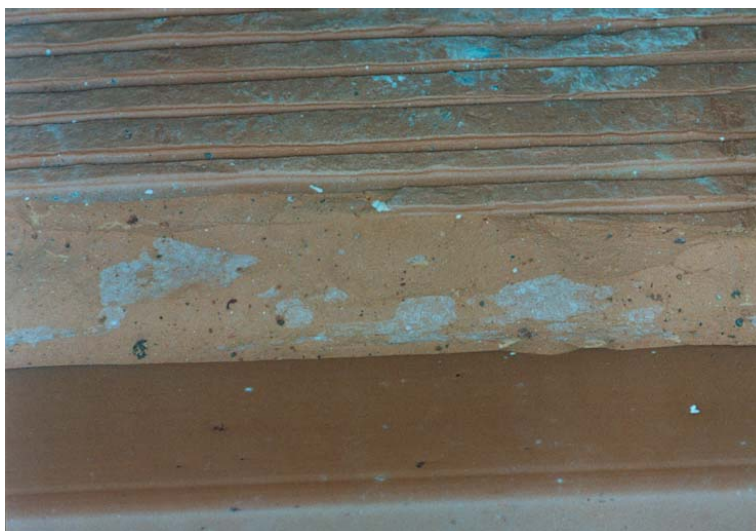
Pukotine su se pojavile na najznačajnijim mjestima, po pravilu na donjim površinama ugrađenih šupljih opečnih blokova. Detaljan pregled konstrukcije je pokazao da nosivi elementi stropne konstrukcije, armiranobetonski nosači, nisu deformirani i raspukli. Mjerenje deformacija stropnih konstrukcija na mjestu maksimalnih opterećenja pokazalo je da na konstrukciji nema povećanih deformacija zbog uleknuća stropa, odnosno relativnih pomicanja među nosećim elementima stropa. Prvobitna sumnja da je uzrok nastale štete pogrešan proračun nosivosti stropa, isključena je kontrolom statičke procjene. Uzroci pojava oštećenja analizirani su obimnim istraživanjima. Na terenu su uzeti uzorci materijala i izrađeno je geodetsko snimanje mjerenjem deformacija konstrukcije. Standardnim proučavanjem uzoraka cijelih šupljih opečnih blokova, u laboratoriju je izmjereno upijanje vode i utvrđena karakteristična tlačna čvrstoća. Pregled mikrostrukture materijala – uzoraka uzetih iz objekta na mjestu oštećenja, izvršen je optičkim i elektronskim mikroskopom. Također je elektronskim mikroskopom izvršena i kemijska analiza EDS (*Energy Dispersive System*). Ispitivanje je prije svega usmjereno na kontrolu kvalitete materijala – šupljih opečnih blokova, zapravo čitavog neporušenog sustava betonske ploče s elementima ispune od šupljih opečnih blokova koje iz stropa nije bilo moguće uzeti. Uzorci su uzeti od dijelova šupljih opečnih blokova s pukotinama i bez njih. Pokusom je utvrđeno da se na dijelovima uzorka koji su imali pukotine, na nekim mjestima prijelomnih površina pojavljuju kristali bijele boje. Izgled takve prijelomne površine daje slika 3.

Slika 3 - Prijelomna površina uzorka šupljeg opečnog bloka s kristalima bijele boje

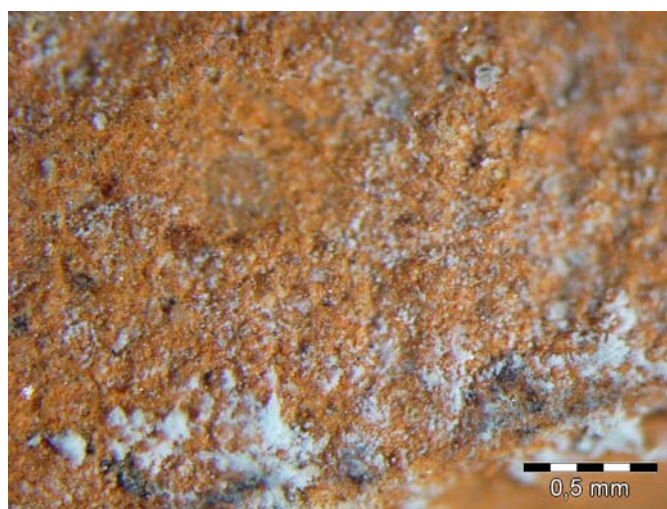
Prvo su optičkim mikroskopom pregledane prijelomne površine s kristalima bijele boje. Ustanovljeno je da su kristali igličastog oblika i da se pojavljuju u grupama. Izgled je prikazan na slici 4.

**Slika 4 - Fotografija kristala pregledanih optičkim mikroskopom**

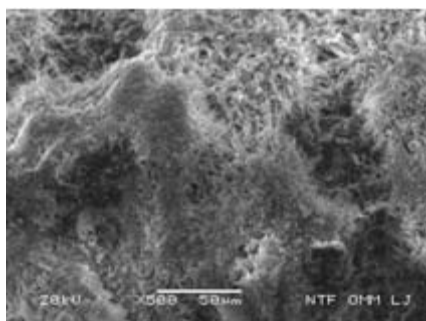
**5a) - Mikrograf (SEM, SEI s JEOL JSM 5610)-povećanje 500 puta, površina s kristalima**

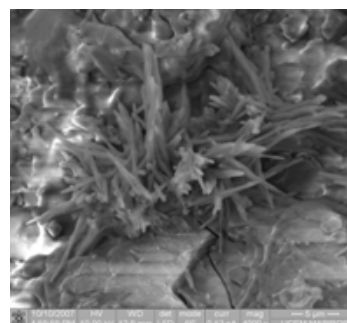
**Slika 5b) - Mikrograf (SEM, SEI s QUANTA 200 3D), povećanje 4000 puta, površina s kristalima**

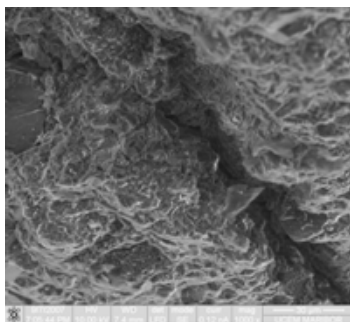
Slika 6a) - Mikrograf (SEM, SEI s QUANTA 200 3D)
- povećanje 1000 puta, površina bez kristala

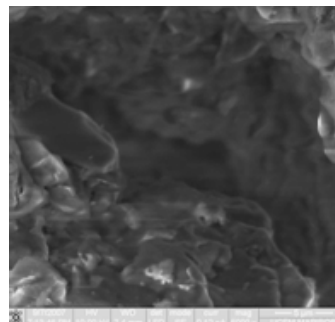
Slika 6b) - Mikrograf (SEM, SEI s QUANTA 200 3D)
- povećanje 5000 puta, površina bez kristala

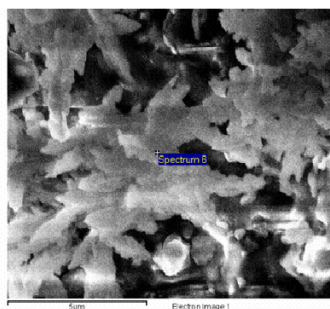
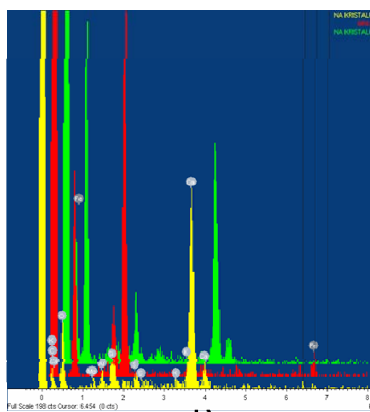
Slika 8a) - Mikrograf (SEM, SEI s SIRION 400 NC) spektra površine kristala za kemijsku analizu (EDS); b) Rezultat kemijske analize (EDS)

mjestima kristala. Prisutnost Si na tim mjestima praktično je vrlo mala, prisutan je samo na mjestu gde nema kristala. Rezultate EDS analize spektra sa slike 8a) numerički su prikazani u tablici 3, a u tablici 4 dani su rezultati EDS analize na pojedinim kristalima sa slike 7a).

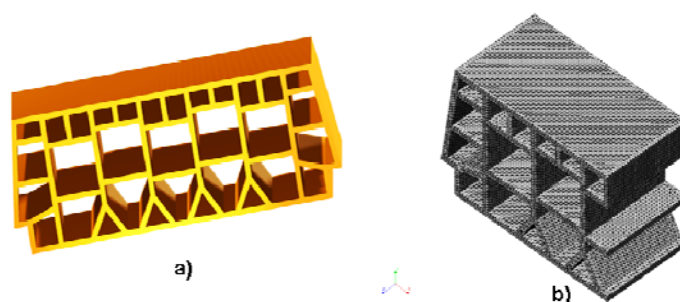
Slika 9a) - Pogled na izrađen geometrijski model šupljeg opečnog bloka; b) Pogled na mrežu elemenata proučavanog modela

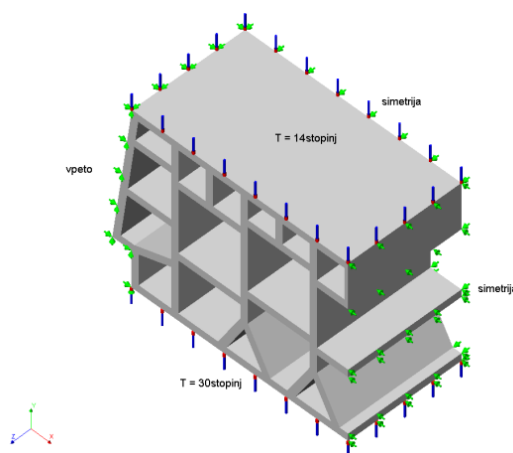
U proračunima je uzeto u obzir da su šuplji opečni blokovi na stranicama kruto upregnuti u nosače, a na gornjoj i donjoj plohi slobodno. U plohama simetrije uzeti su u obzir rubni uvjeti, kao što je to prikazano na slici 10.

Slika 10 - Razmatrani rubni uvjeti i temperaturna opterećenja

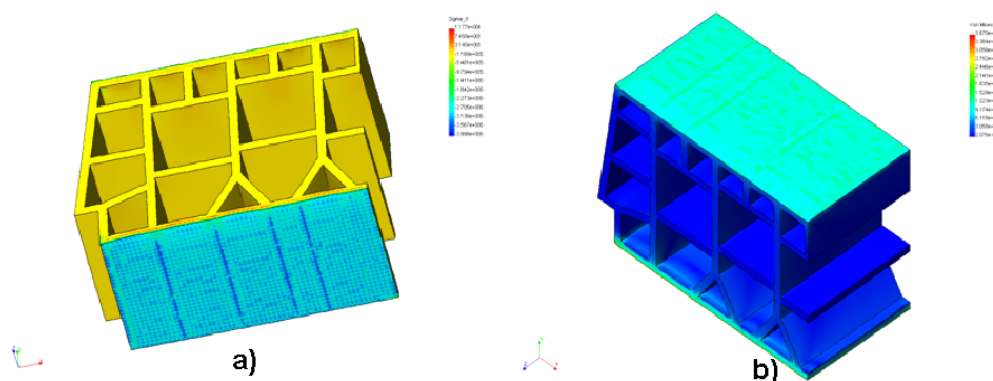
Rezultati proračuna temperaturnih opterećenja za uzorak A1 pokazuju da se normalna naprezanja σ_x pojavljuju kao vlačna na donjoj strani. Na slikama 11a) i 11b) prikazana su mjesta na kojima dostižu najveću vrijednost, ali koja je manja od obje vrijednosti na uzorcima izmjerenih vlačnih čvrstoća.

Slika 11a) - Raspored normalnih naprezanja σ_x po donjoj strani šupljeg opečnog bloka; b) Usporedna naprezanja u izometričnom pogledu

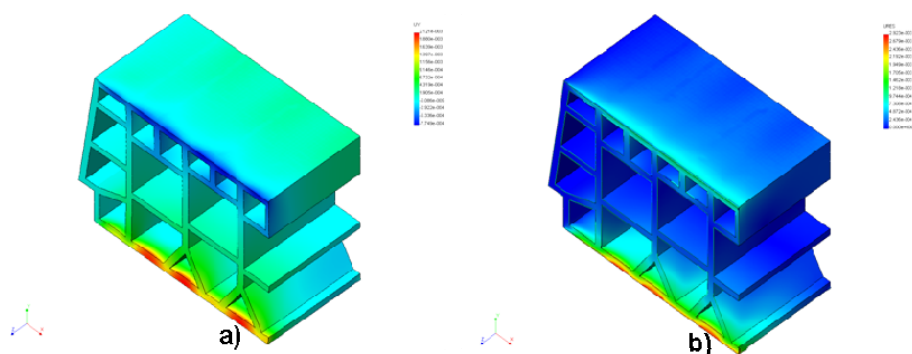
Promjenjiva naprezanja σ_{pr} (von Mises stress) su manji od izmjerenih vlačnih čvrstoća, a prikazani su na slici 11b). Pomaci U_y i rezultatna pomicanja prikazana su na slikama 12a) i 12b). Vrijednosti su dane u milimetrima i male su.

Slika 12a) - Pomicanja U_y šupljeg opečnog bloka u izometričkom pogledu (u mm); b) Rezultantna pomicanja šupljeg opečnog bloka u izometričkom pogledu (u mm)

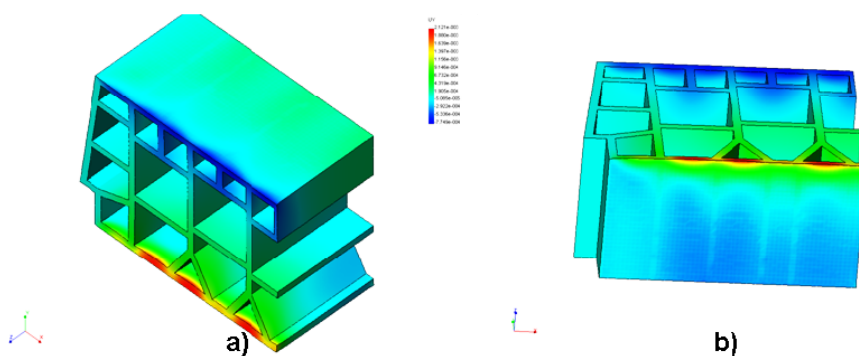
Rezultati za uzorak B2 prikazuju veće normalna i usporedna naprezanja, ali koji su manji od izmjerenih vlačnih čvrstoća. Na slikama 13a), 13b), 14a) i 14b) dana su pomicanja koja pokazuju mjesta mogućih pojava većih vrijednosti normalnih i usporednih naprezanja i zbog relativnih pomicanja.

Slika 13 a) - Pomicanja U_y šupljeg opečnog bloka u izometričkom pogledu (u mm); b) Tijek pomicanja U_y na donjoj strani šupljeg opečnog bloka (u mm)

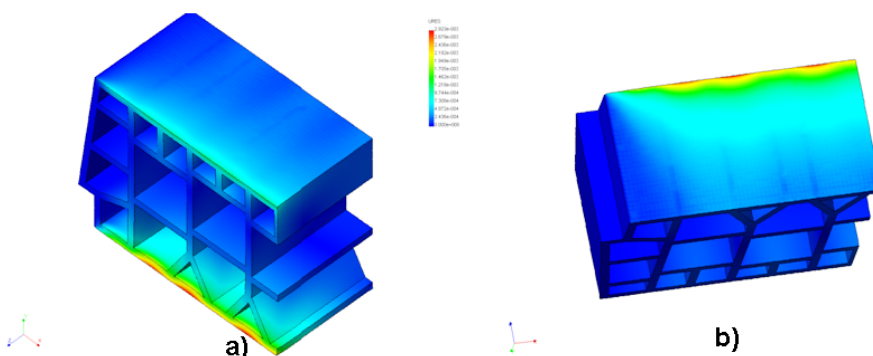
Slika 14a) - Rezultantna pomicanja šupljeg opečnog bloka u izometričkom pogledu (u mm); b) Prikaz rezultantnih pomicanja na donjoj strani šupljeg opečnog bloka (u mm)

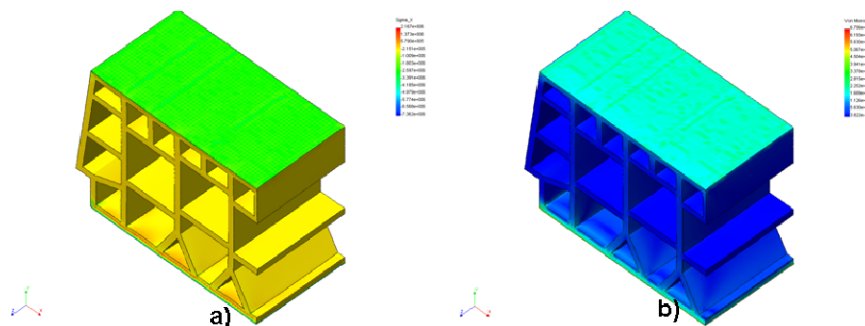
Rezultati za uzorak C3 najslabiji su glede izmjerene vlačne čvrstoće. Na slikama 15a) i 15b) prikazana su normalna i usporedna naprezanja na donjoj strani, gdje su se zapravo i pojavila oštećenja šupljeg opečnog bloka. Raspored pomicanja koji je dan na slikama 16a) i 16b) potvrđuje takvo stanje.

Slika 15a) - Raspored normalnih naprezanja σ_x u izometričkom pogledu; b) Usporedna naprezanja u izometričkom pogledu šupljeg opečnog bloka

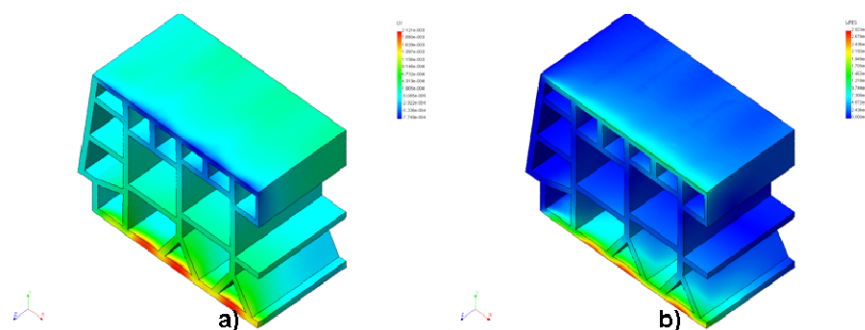
Slika 16a) - Pomicanja U_y šupljeg opečnog bloka u izometričkom pogledu (u mm); b) Rezultatska pomicanja šupljeg opečnog bloka u izometričkom pogledu (u mm)

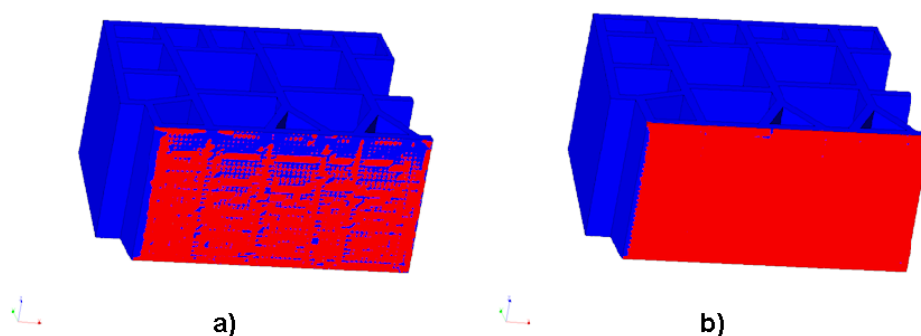
Na slikama 17a) i 17b) prikazan je raspored faktora sigurnosti na modelu s obzirom na Misesovu hipotezu razaranja. Slika 17a) pokazuje da je u pretežnom dijelu donje strane faktor sigurnosti manji od 2 (površina koja je na slici obojena crveno), s obzirom na vrijednost vlačne čvrstoće 8,05 MPa. Još slabije stanje pokazuje slika 17b), gdje je praktično čitava donja strana crveno obojena. Iz rezultata koji su dani u tablici 2 također vidimo da su usporedna naprezanja veoma blizu vlačnoj čvrstoći (6,90 MPa).

Slika 17a) - Raspored prekoračenja faktora sigurnosti (2.00) po donjoj strani šupljeg opečnog bloka ($\sigma_m=8.50\text{MPa}$); b) Raspored prekoračenja faktora sigurnosti (2.00) po donjoj strani šupljeg opečnog bloka ($\sigma_m=6.90\text{MPa}$)
